# VT-9000城市供水泵组 安全运行及节能系统

安全运行/节能降耗/运维服务

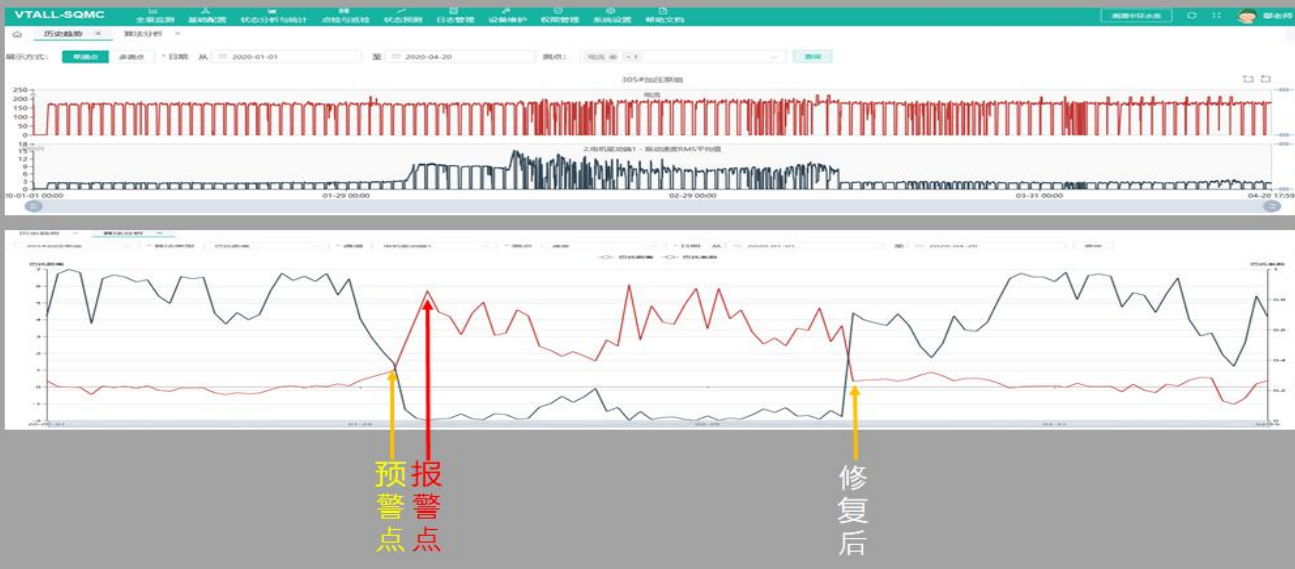
### 例：预测性维护——异常状态发现及预警、报警

预测性维护

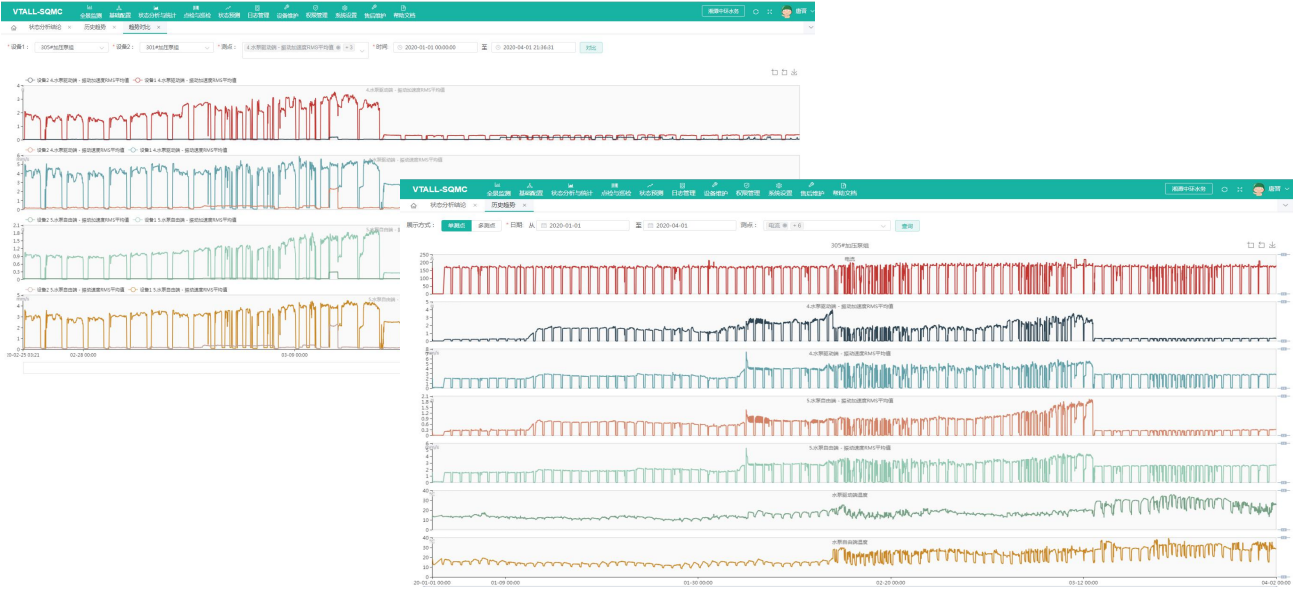
趋势对比

- 多台机组某相同参数趋势对比
- 单台机组多状态参数趋势曲对比
- 统计机组累计运行时间、分类超限报警次数、分类故障报警以及起停记录

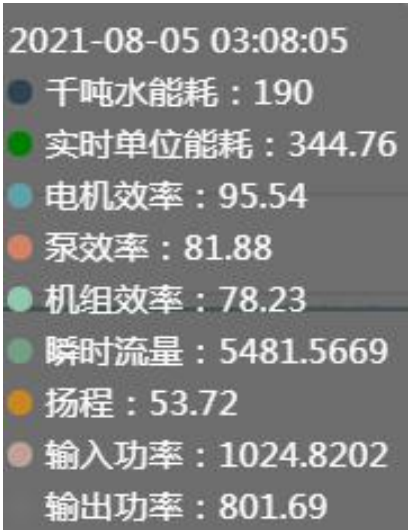
机组能效数据

- ◆ 机组独立运行时效率、干吨供水能耗
- ◆ 机组组合运行时，泵房效率、干吨供水能耗
- ◆ 优化机组组合运行建议及节能效果预测
- ◆ 机组节能改造建议及效果预测

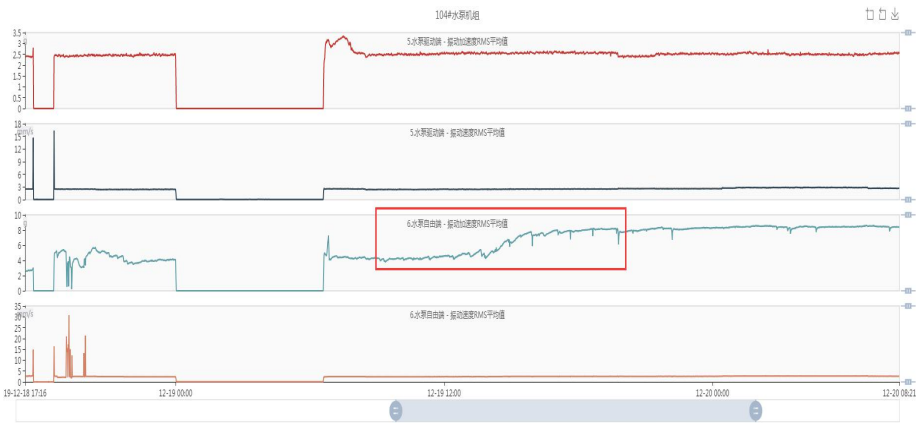
故障趋势图

某自来水公司取水泵房及加压泵房加装安全运行及节能系统，系统对104泵、305泵进行了故障预警、报警。104号泵轴承振动加速度值在变大过程中，有明显的冲击现象。经解体检查确认了水泵报警部位非驱动端轴套松动损坏、键槽磨损严重、密封圈磨损、驱动端轴承进水损坏。

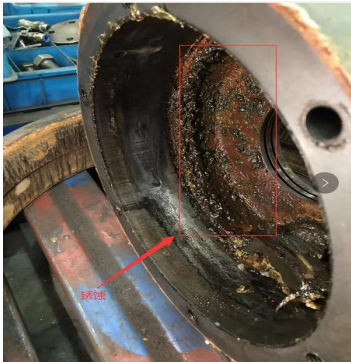
驱动端轴承座锈蚀

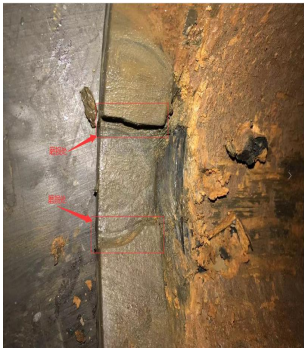
键槽磨损严重

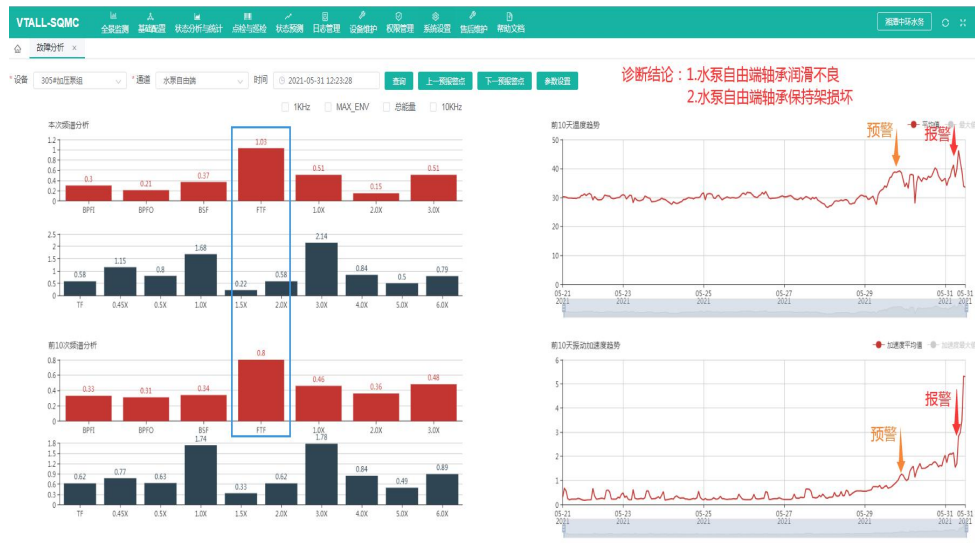
安全运行及节能系统对某加压泵305机组进行监测，当水泵自由端轴承振动及温度达到预警阈值时，系统发出预警信号，诊断为水泵自由端轴承润滑不良；随着机组持续运行，水泵自由端轴承振动持续增大、温度持续增高，通过故障特征谱分析诊断为轴承润滑不良及保持架故障，系统发出报警信号。经维修人员停机解体检查，与诊断结果相符。

频谱特征数据

趋势数据

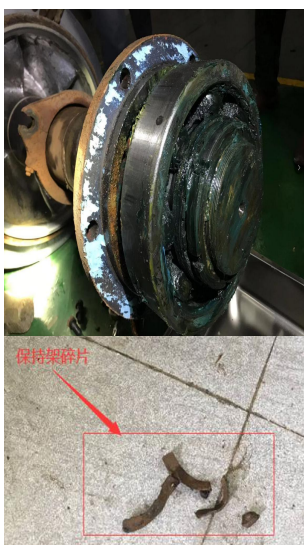
轴承保持架损坏
